Bauschäden-Sammlung

Treppe im Mehrfamilienhaus

Mangelhafter Trittschallschutz infolge fehlerhaften Einbaus elastischer Lager 7.1/95

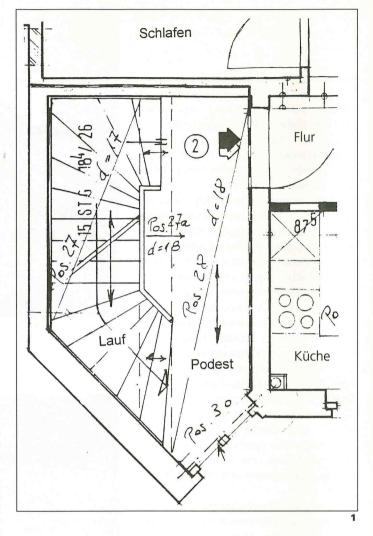
Das Treppenhaus eines Mehrfamilienhauses mit einer halbgewendelten Treppe grenzt an die Küche, einen Flur und an das Schlafzimmer. In dem Positionsplan entsprechend Abb. 1 ist eine nicht vermaßte Trennfuge eingetragen. Demnach sollte aus der insgesamt 24 cm dicken Wand zum Schlafzimmer durch die Trennfuge ein doppelschaliges Mauerwerk entstehen. Diese Fuge setzt sich auf der linken Seite (neben dem Treppenlauf) in Form der Haustrennwand zum Nachbargebäude fort; auf der rechten Seite sollte diese Fuge das Podest Pos. 28 von der Wand zwischen dem Treppenhaus und der Wohnung trennen. Bei einer sachgerechten Ausführung des zweischaligen Mauerwerks wären keinerlei elastische Auflager für die Podestplatten und die Läufe zur Verbesserung des Trittschallschutzes notwendig gewesen.

Abb. 1: Ausschnitt aus dem Positionsplan der zunächst vorgesehenen Bauausführung, doppelschalige Wand zum Schlafzimmer, Trennfuge vor Flur und Küche.
